Instituto Superior de Engenharia do Porto

Relatório de estágio

Estudo e Projeto de Reabilitação dos Acessos aos Parques Eólicos da Iberwind

Relatório de Estágio submetido para satisfação parcial dos requisitos do grau de Mestre em
Engenharia Civil — Ramo de Infraestruturas
Porto, 2015

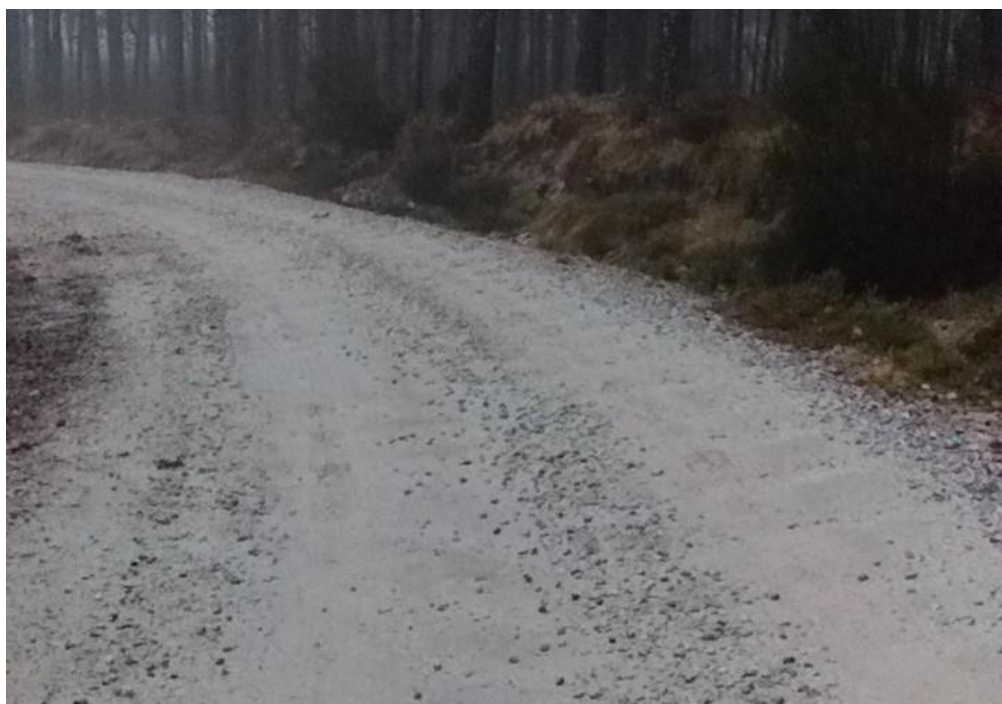
Figura 60 – Ondulação PE Lomba da Seixa

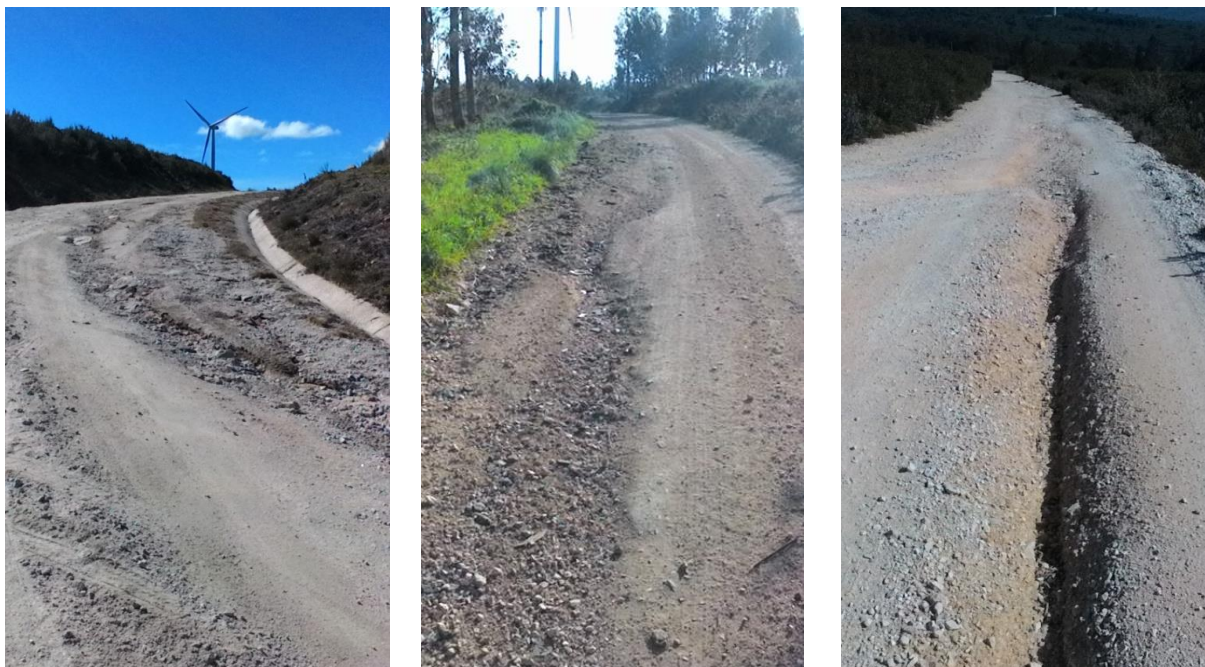
a) PE Bigorne, S. Cristóvão e VL

O aparecimento de fendas longitudinais advém na maioria dos casos das rodeiras conjugado com a erosão pelas águas pluviais. Normalmente estas fendas encontram-se em troços de inclinação mais acentuada e caracterizam-se por um nítido encadeamento das águas pelas rodeiras ou profundas fendas causadas por infiltração e não escoamento como na Figura 61 c) em Candeeiros. Na Figura 61 b), no parque de Todo o Mundo denota-se a passagem de um caso para o outro de um lado e do outro da via.

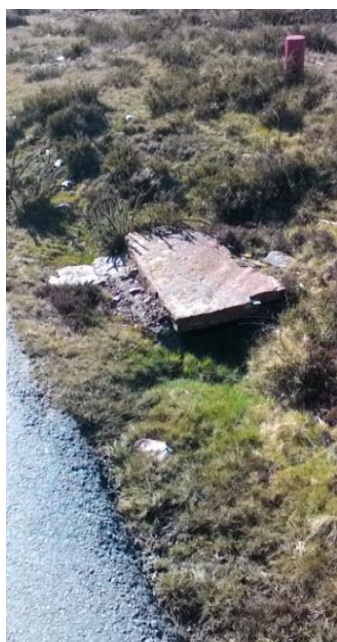
a) PE Freita

Existe, da mesma forma, a teoria de que um certo nível (bastante reduzido) de vegetação nas valetas em terreno natural propicia o escoamento e evita a deterioração e desintegração das mesmas. No entanto a espessura e tipo de vegetação úteis são demasiado específicas e limitadas para que seja realizável pelos operadores da Iberwind de forma padronizada. O ideal é manter a vegetação o mais rente possível de forma a evitar situações graves como as representadas nas imagens.

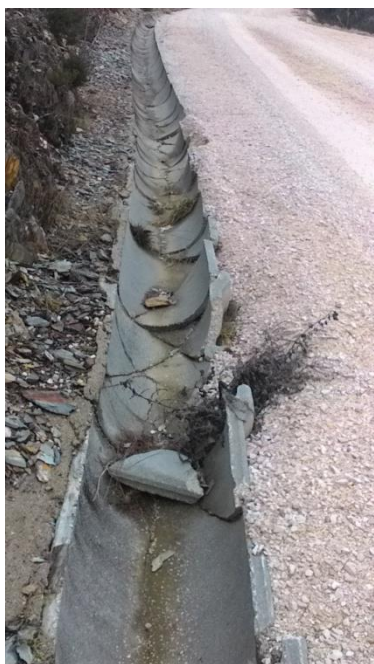
a)PE Pampilhosa (N)

As valetas detectadas como deterioradas resumem-se às poucas construídas noutra material que não terra. As valetas em meia cana de betão da Figura 67 a) encontram-se no parque da Pampilhosa, na zona Nascente, o seu estado é devido à passagem regular de pesados neste acesso partilhado pela população local. Outras valetas em betão e meia cana de betão encontram-se em razoável estado de conservação em cerca de 10 parques onde foi permitida a sua construção em pequenos troços.

Figura 67 – Valetas deterioradas

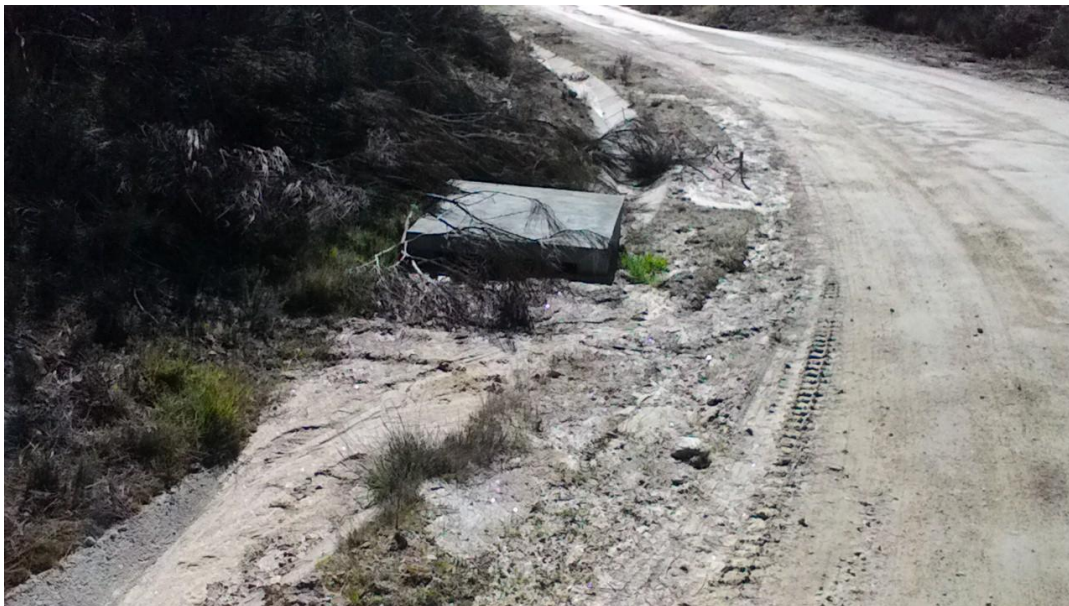
Figura 5 - Eixo 1 km 1+410 (PH1)

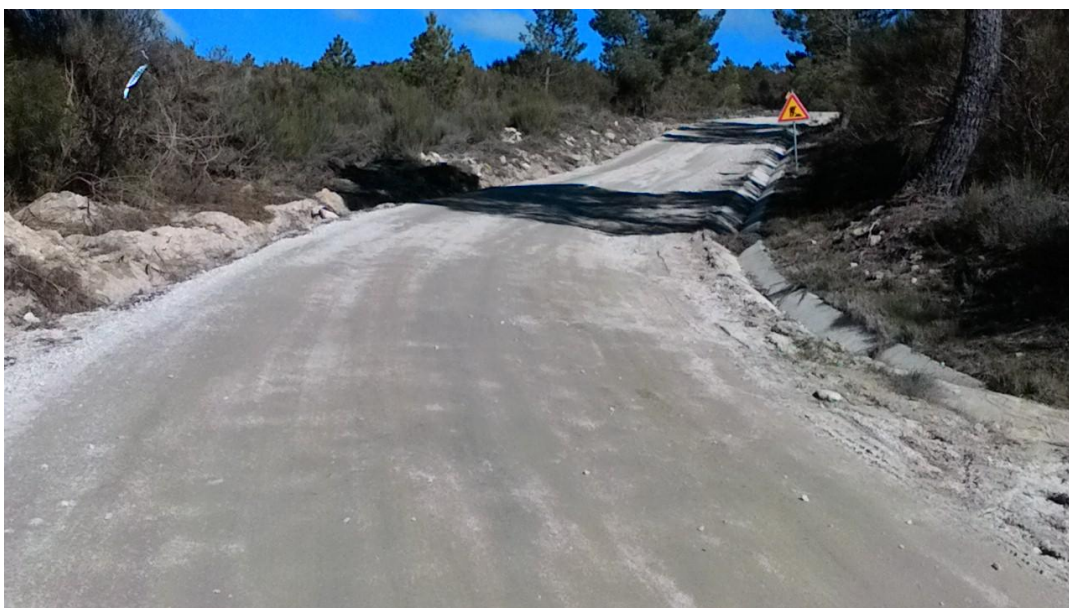
Figura 6 - Eixo 1 km 1+200
